## **TRA I PRIMI FORTI DELLA CAPITALE AD ESSERE REALIZZATO**

**IL FORTE PORTUENSE**

## **IL RESTAURO DELL'IMMOBILE**

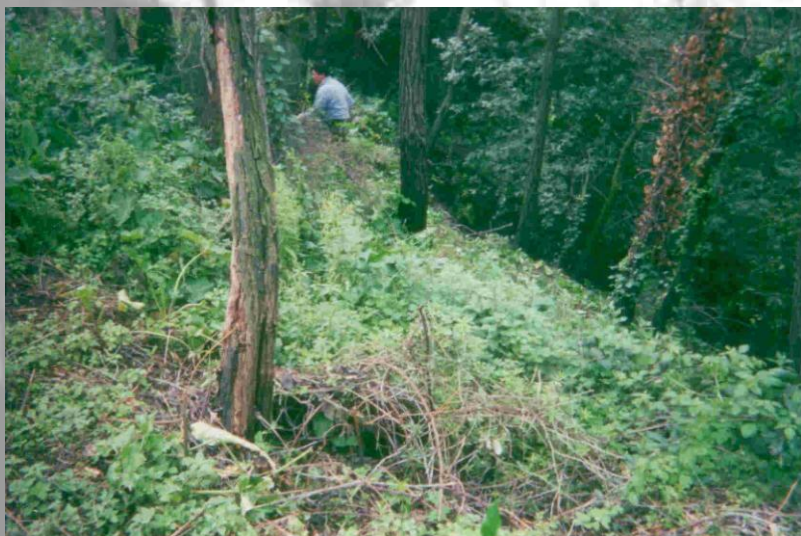
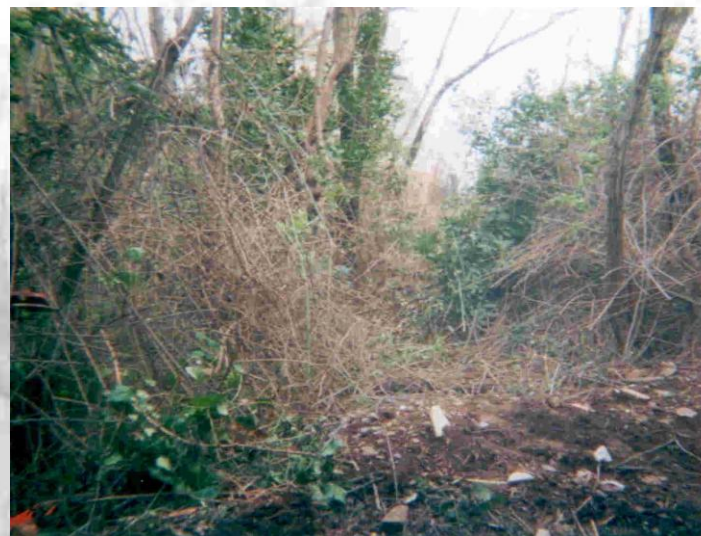
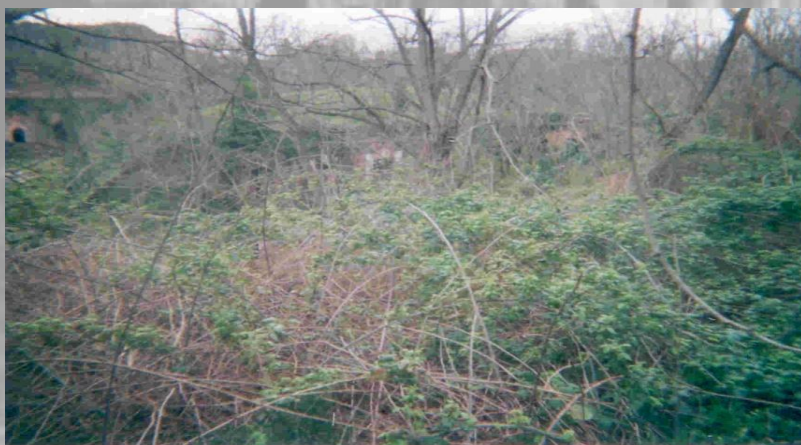
**LO STATO DI ABBANDONO**  
Il sito aggredito da vegetazione spontanea

Nel 1956, esonerato da ogni funzione militare, il forte versava in uno stato di abbandono e di degrado; aggredito completamente da vegetazione spontanea era inaccessibile ed è stato necessario procedere alla deforestazione.

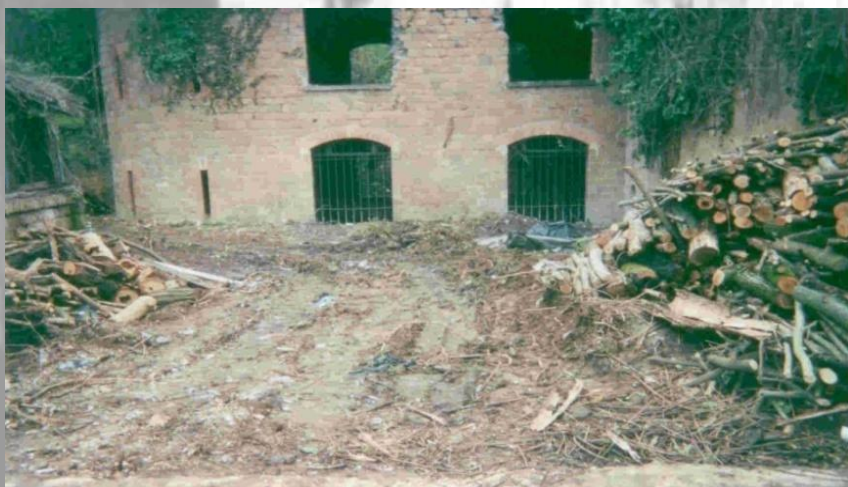
**LO STATO DI ABBANDONO**  
Il sito utilizzato come discarica

Negli anni di abbandono il sito è stato utilizzato come discarica. Di conseguenza l'area risultava non solo coperta da vegetazione, ma anche da una grande quantità di rifiuti.

Come prima cosa è stato importante pulire l'area da tutti i rifiuti e dalla vegetazione spontanea facendo attenzione, già da queste prime operazioni, agli ordigni bellici.

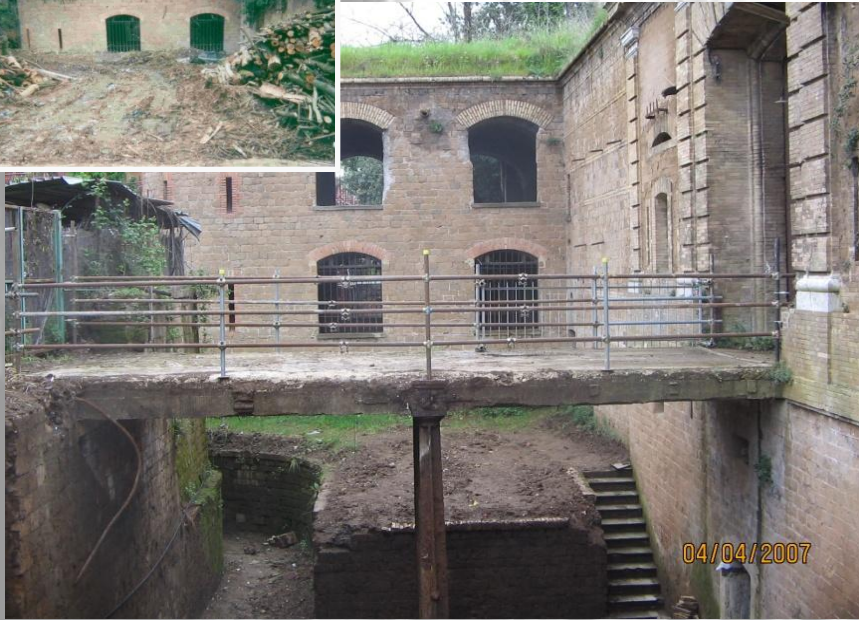
**LE OPERAZIONI DI BONIFICA  
DA ORDIGNI BELLICI**

Gli ordigni bellici risalenti la seconda guerra mondiale, sotterati probabilmente in quest'area dai Tedeschi nella loro ritirata, hanno rappresentato quindi l'ostacolo maggiore a queste prime operazioni.

Infatti solo dopo lo sminamento si è operato alla completa deforestazione e alla rimozione dei rifiuti e di tutta la terra che aveva riempito il fossato.

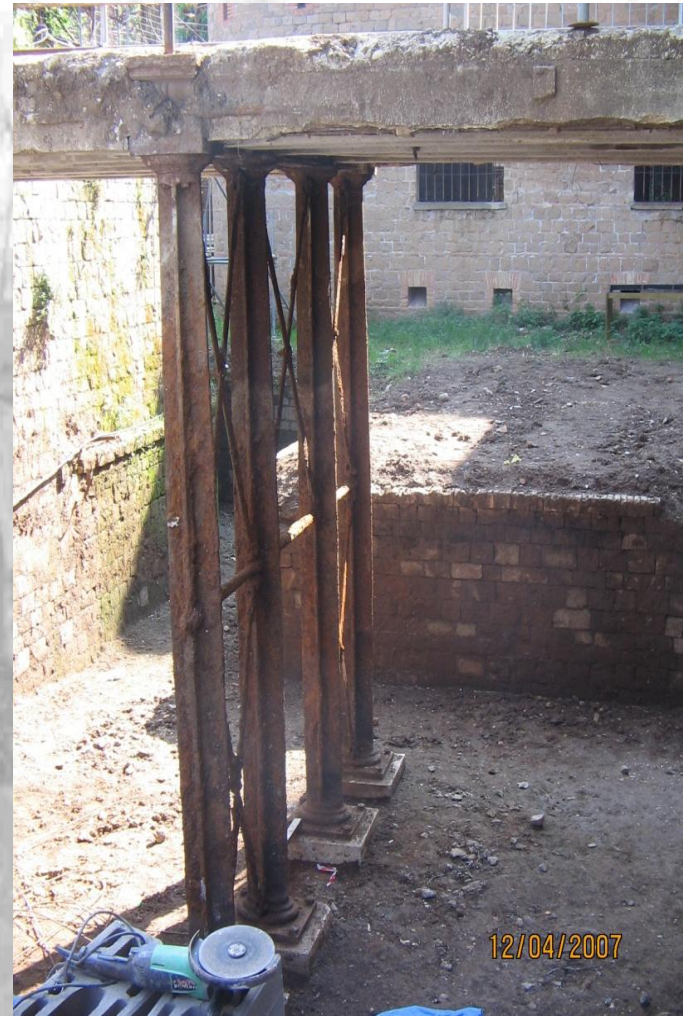
**LE OPERAZIONI DI SCAVO**  
L'ingresso con ponte elevatoio

Andando a togliere la terra si è potuto raggiungere tutti i livelli del forte che in alcuni punti risultavano essere interrati anche di 5 metri.

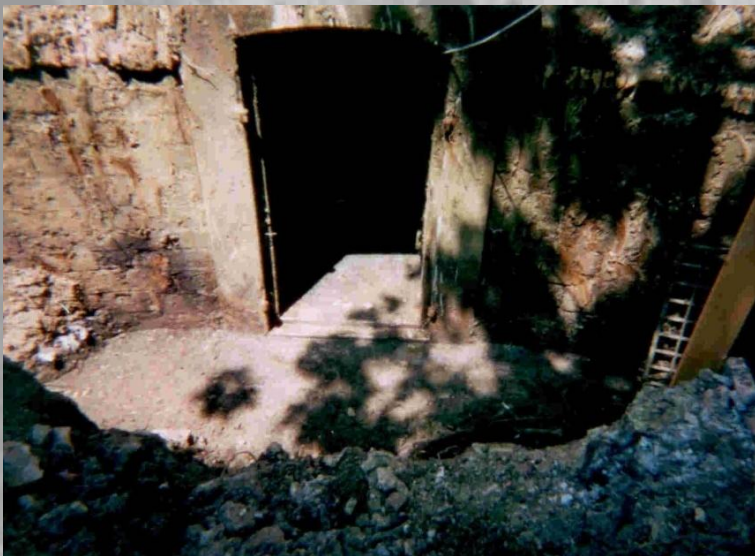
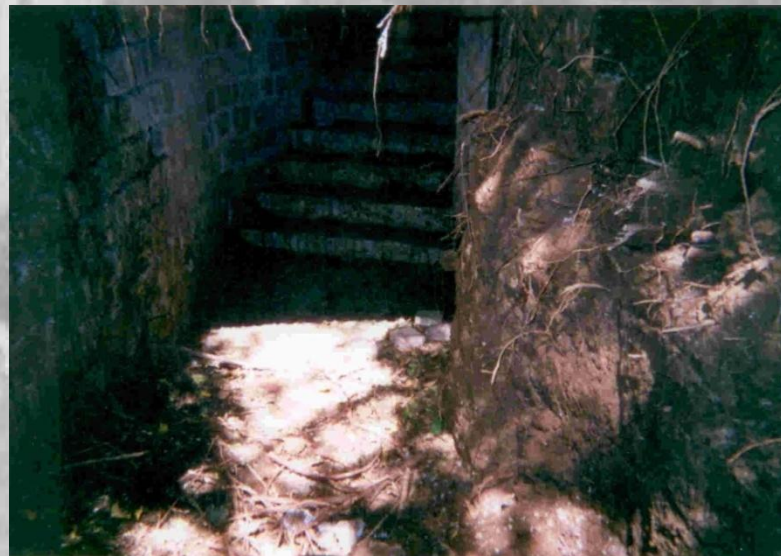
**LE OPERAZIONI DI SCAVO**  
L'accesso alla polveriera

Si sono scoperti dei locali che risultavano completamente interrati come la polveriera; ritrovata a sinistra dell'ingresso principale, addossata al fossato, è stato possibile accedervi solamente dopo la rimozione della terra che riempiva la gora.

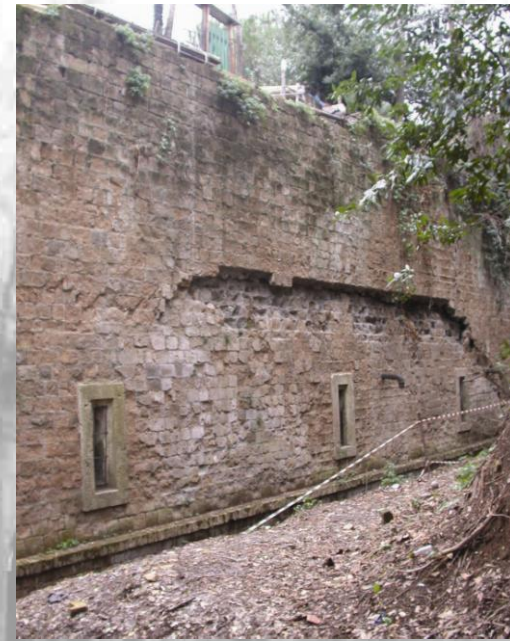
**PROBLEMI STATICI**  
La polveriera

Successivamente all'operazione di scavo si è potuto verificare l'effettiva condizione del manufatto che, pur risultando bellissimo, presentava, soltanto nel muro perimetrale esterno, una serie di dissesti statici.

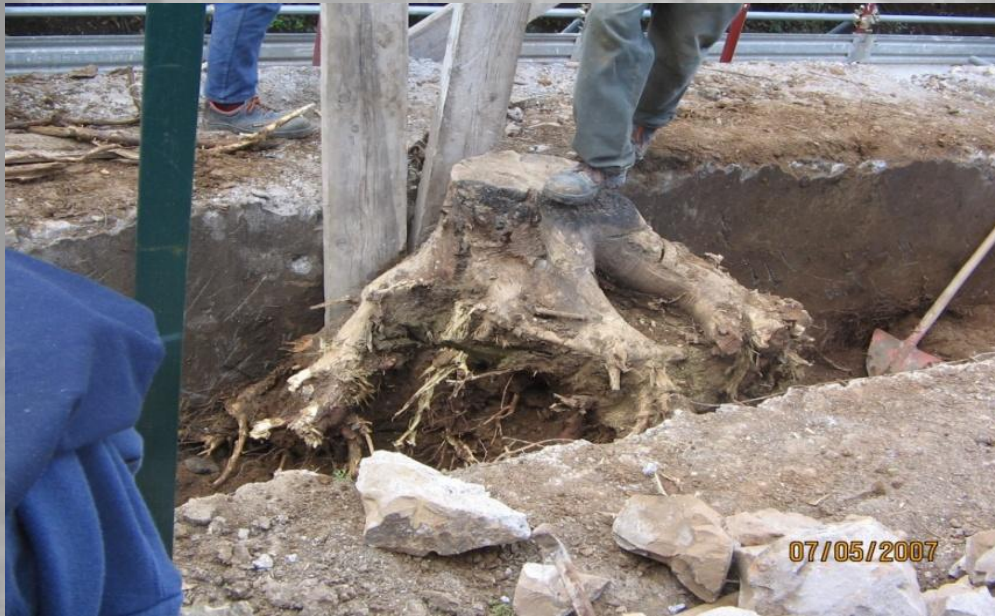
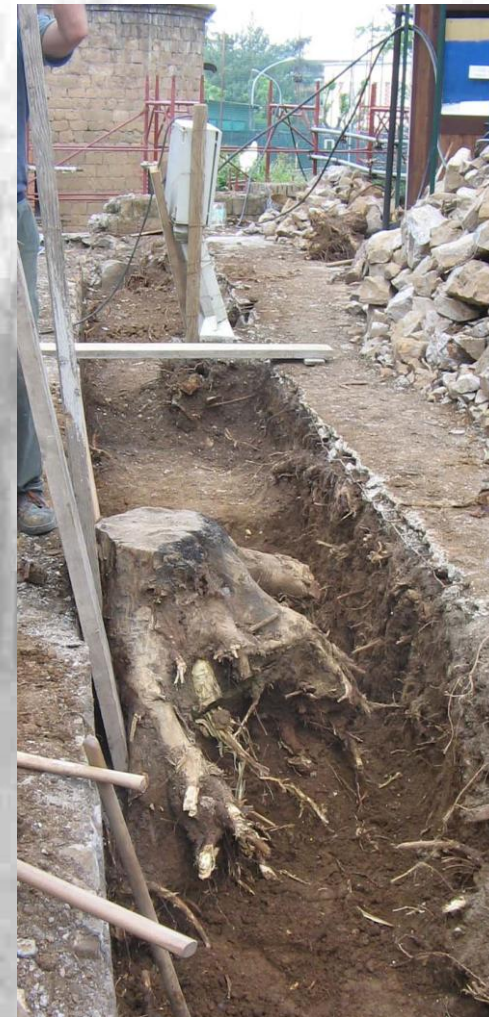
**PROBLEMI STATICI**  
**La polveriera**

I problemi strutturali nascevano dalle alberature. La radice spingente, ritrovata sulla polveriera, aveva portato fuori piombo di 40-50 cm la murature di contenimento del fossato.

Solo successivamente l'intervento ha riguardato il muro perimetrale esterno della zona ovest del fossato. La muratura di contenimento che rischiava di ribaltarsi è stata puntellata.

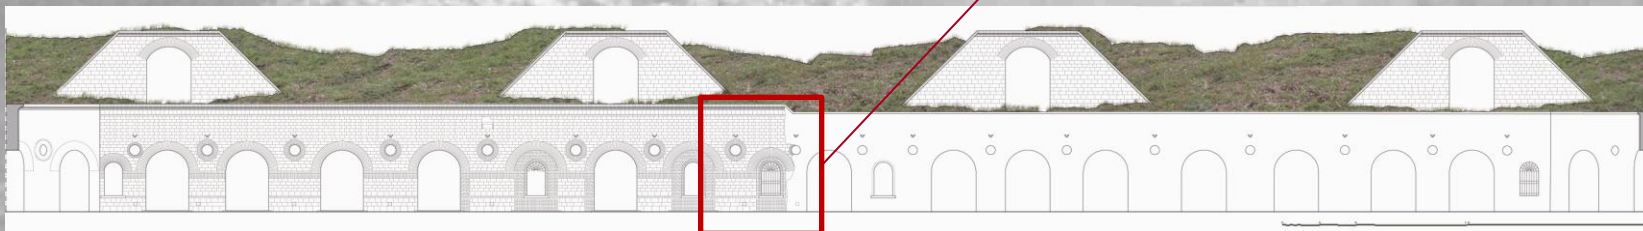
**LE CONDIZIONI DELL'IMMOBILE**  
Il ricovero degli ufficiali, sottufficiali e truppa

Si è dunque potuto prendere atto della consistenza e delle condizioni dell'immobile nella sua interezza, ormai libero da terra, vegetazione e rifiuti.

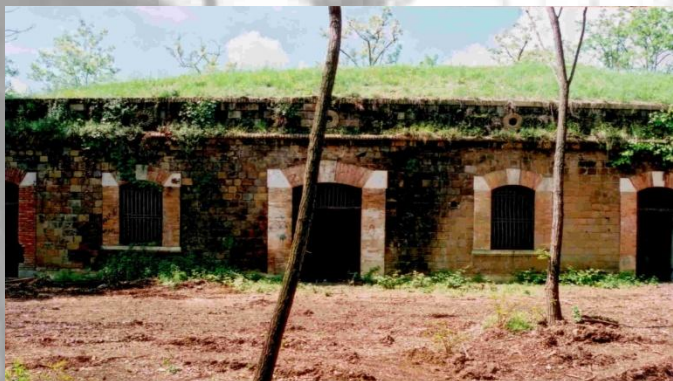
**LE CONDIZIONI DELL'IMMOBILE**  
Alloggio del comandante e dell'ufficiale medico

E si è potuto constatare che le superfici presentavano problematiche che riguardavano per lo più mancanze e lacune; fenomeni di erosione, di efflorescenza e di alveolizzazione; macchie, incrostazioni, patine biologiche; vegetazione nella fascia alta della facciata.

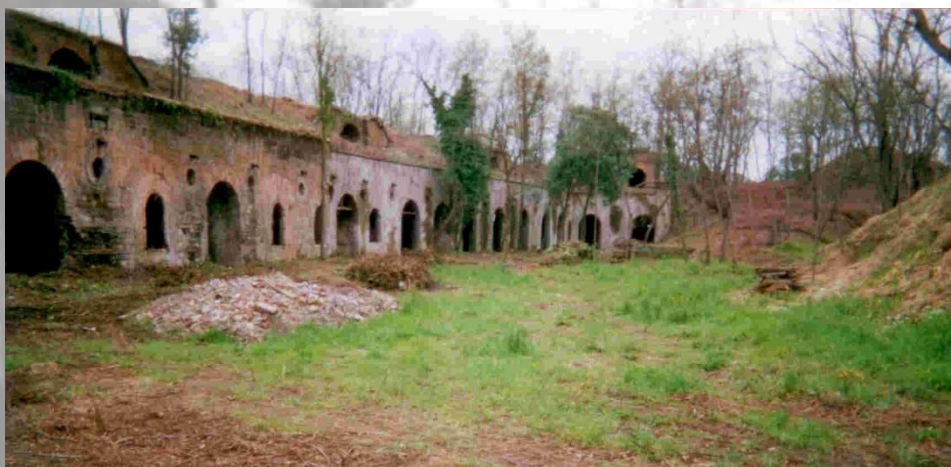
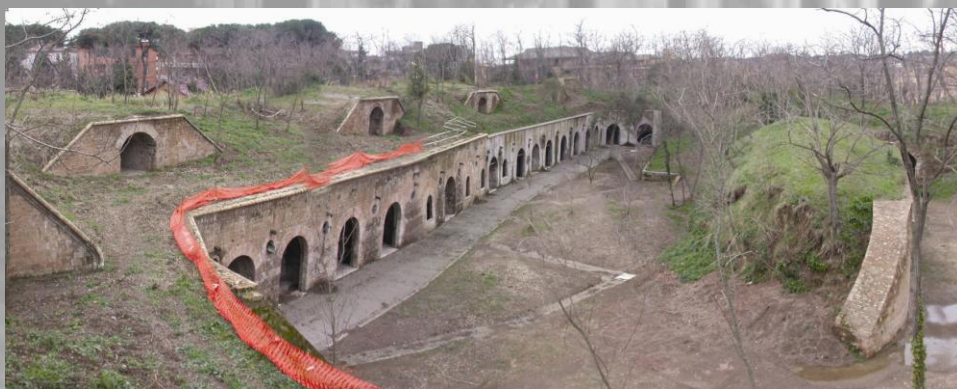
**Il ricovero degli ufficiali, sottufficiali e truppa  
I depositi delle munizioni e la piazza d'armi centrale**

**PRIMA DEL RESTAURO**

Si è provveduto al recupero e alla cernita del materiale di risulta, materiale necessario per l'intervento di restauro che ha previsto la ricostruzioni delle parti mancanti.

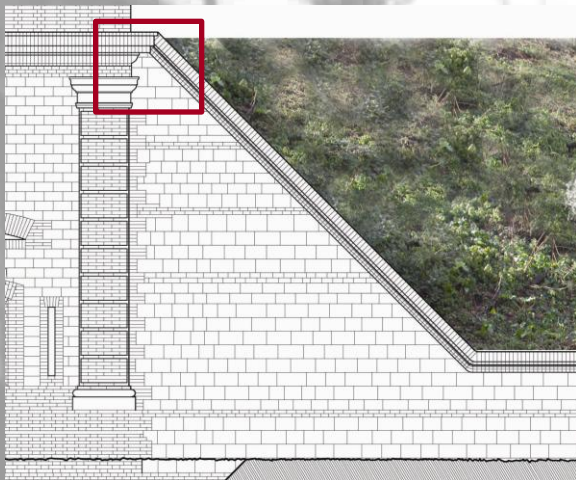
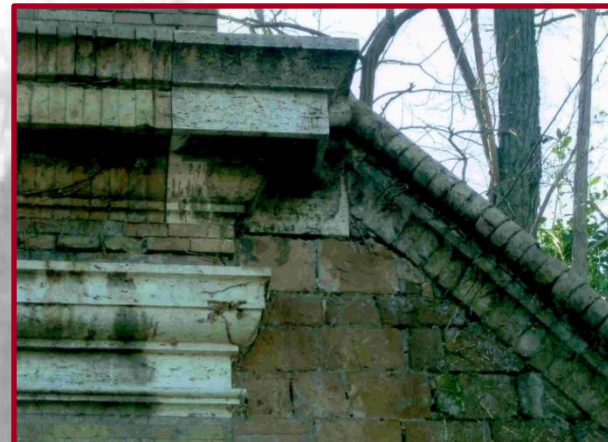
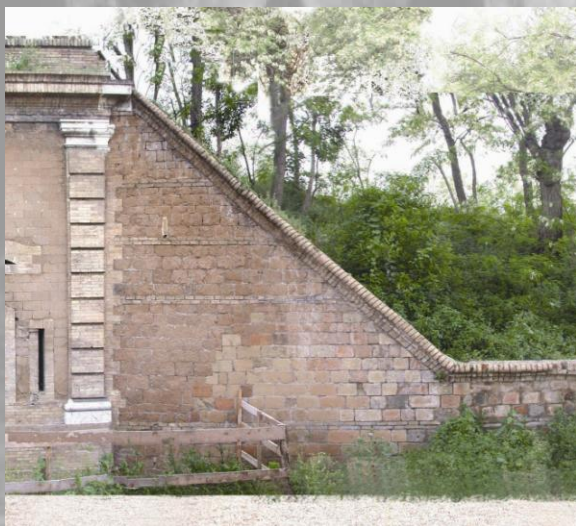
**I PARTICOLARI COSTRUTTIVI**  
**Le cornici**

Le soluzioni progettuali attuate nella costruzione dei forti costituiscono un risultato artistico considerevole. Nei progetti vengono coniugati i materiali romani classici delle fortificazioni, laterizio, selce e tufo, senza dimenticare la cura per i dettagli ed i particolari costruttivi.

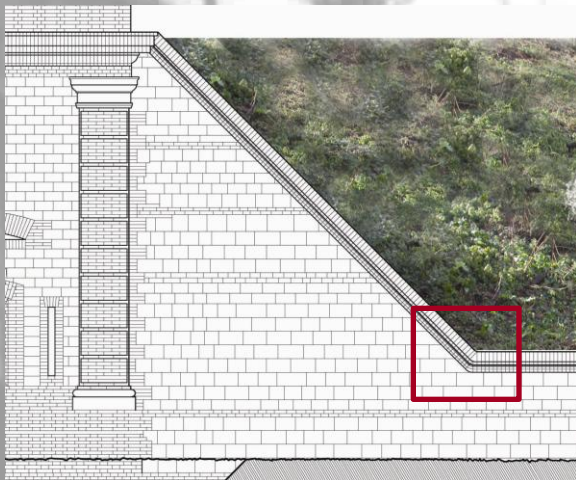
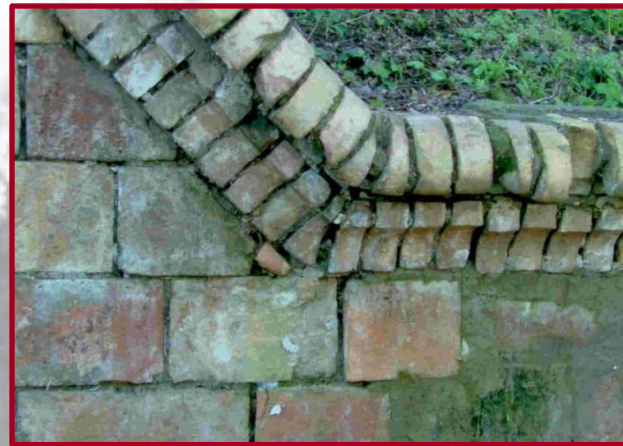
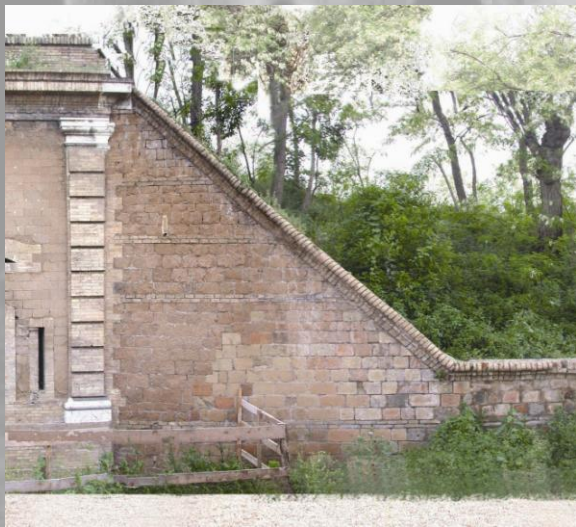
**I PARTICOLARI COSTRUTTIVI**  
**Le cornici**

Molti particolari costruttivi sono chiaramente ispirati dalle mure Aureliane, da cui traggono i profili delle cornici o l'uso combinato del travertino e del mattone.

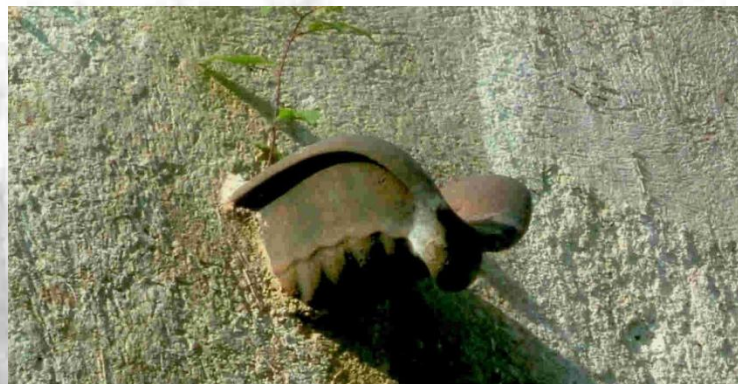
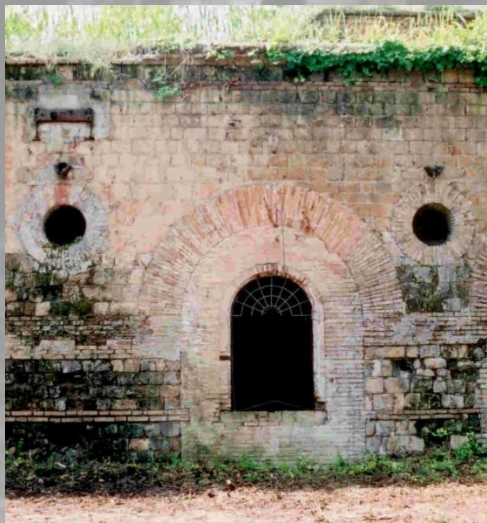
**I PARTICOLARI**  
**Il gocciolatoio**

Ingegneria ed arte si coniugano in volumi e masse che lasciano il piacere di soluzioni ricercate nei particolari, come nel caso dei gocciolatoi.

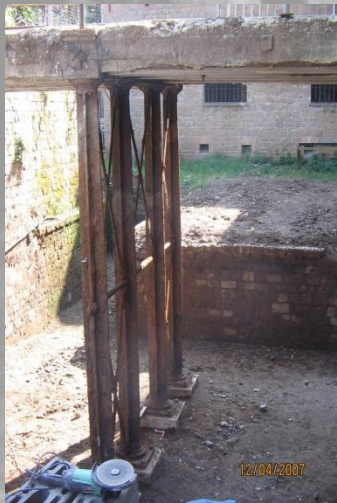
**I PARTICOLARI**  
**Il meccanismo del ponte elevatoio**

O come nel caso del meccanismo di movimento del ponte elevatoio situato all'ingresso principale.

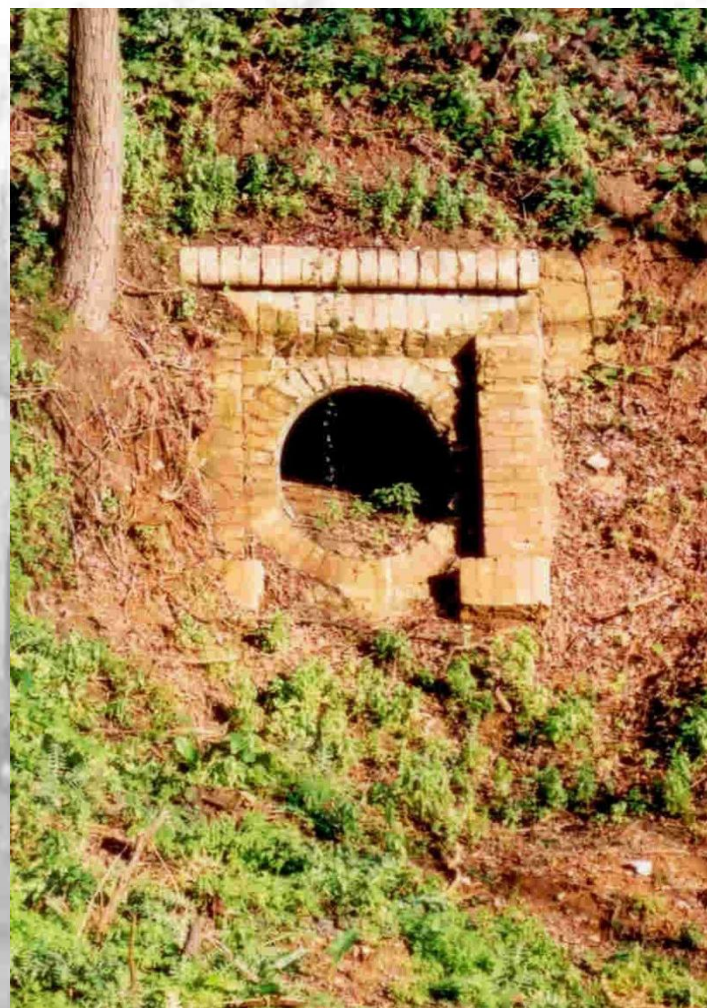
**I PARTICOLARI**  
**L'impianto d'areazione**

Il forte era inoltre provvisto di un impianto di areazione naturale che permetteva la circolazione dell'aria nei locali sotterranei.

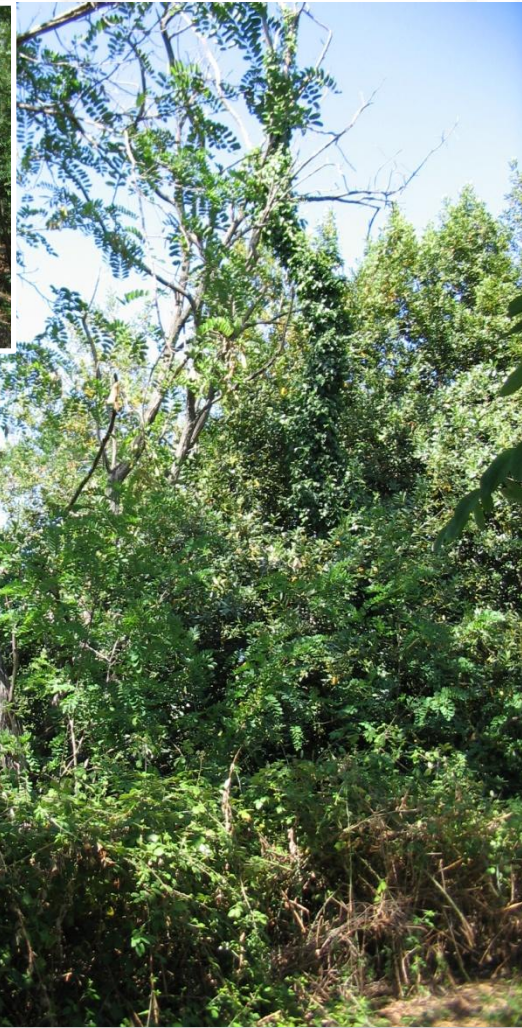
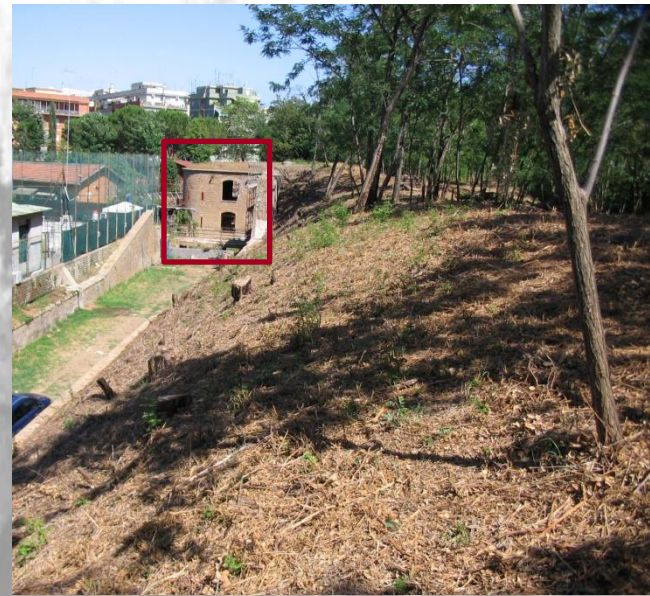
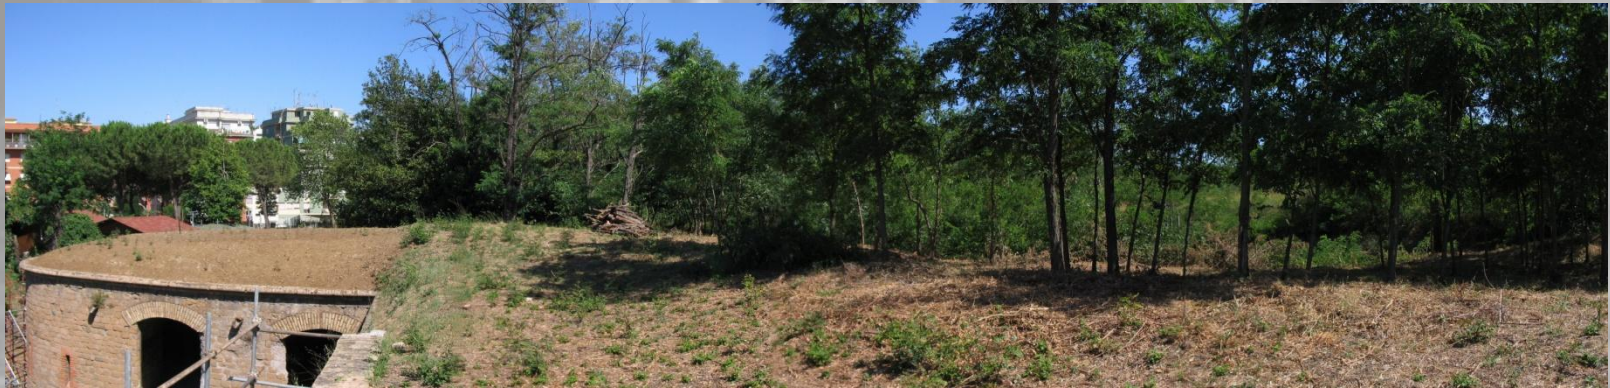
**INTERVENTO IPOGEO**  
**La caponiera**

A completare il lavoro di restauro del forte Portuense è stato l'intervento ipogeo. Un metro di vegetazione sopra la caponiera ha comportato operazioni di deforestazione e rimodellazione delle quote del terreno sovrastante.

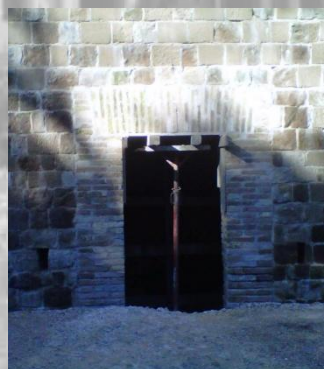
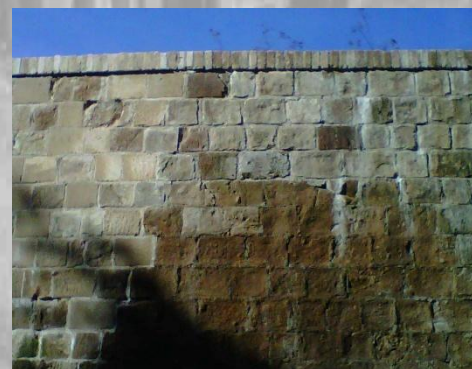
**DOPO IL RESTAURO**

L'intervento in quest'area ha riguardato la sistemazione della muratura e della porta d'ingresso.
