SENATO DELLA REPUBBLICA
XVII LEGISLATURA

Doc. LXXV
n. 4

RAPPORTO INFORMATIVO
SULL'ATTIVITÀ SVOLTA
DALL'AGENZIA NAZIONALE
PER LA SICUREZZA DEL VOLO
(Anno 2015)

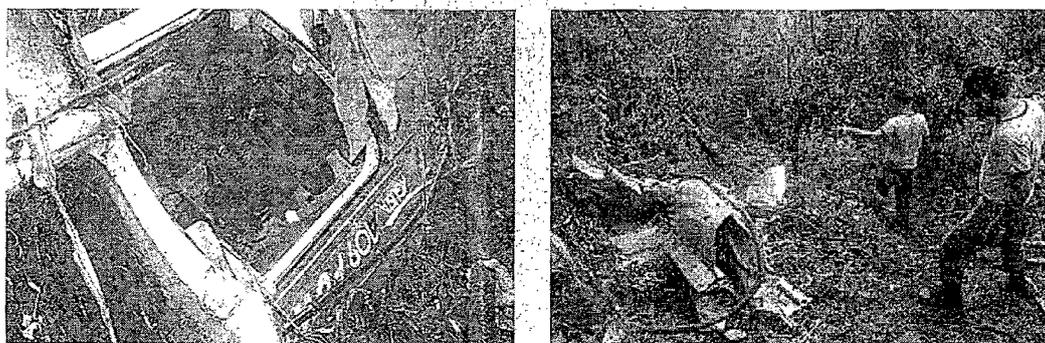
Agusta A109E RP-C2726: particolare della cabina passeggeri (foto a sinistra); trave di coda (foto a destra).

Mentre sorvolava una zona boscosa in prossimità del Monte Maculot ed in condizioni meteorologiche caratterizzate dalla presenza di forti piogge e visibilità limitata, l'elicottero impattava contro la sommità di un albero. Successivamente all'impatto l'elicottero proseguiva brevemente il volo, in cui avvenivano in rapida successione il distacco del trave di coda e del rotore principale, con l'elicottero che precipitava nel bosco sottostante. A seguito dell'impatto, il pilota ed un passeggero decedevano, gli altri sei passeggeri riportavano gravi lesioni.

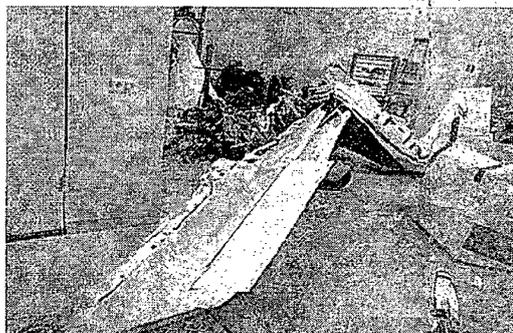
Tecnam P2002-JF TF-IFC: fusoliera e semiala sinistra (foto a sinistra); particolari della fusoliera e carrello anteriore (foto a destra).

Dalle prime evidenze emerse dall'investigazione sembrerebbe che il velivolo abbia impattato il terreno in assetto di volo non controllato. Nel corso dell'investigazione, la competente autorità investigativa islandese (ITSB, Icelandic Transportation Safety Board) ha chiesto ed ottenuto il diretto supporto in loco di un tecnico investigatore dell'ANSV, affiancato da un rappresentante del costruttore del velivolo.

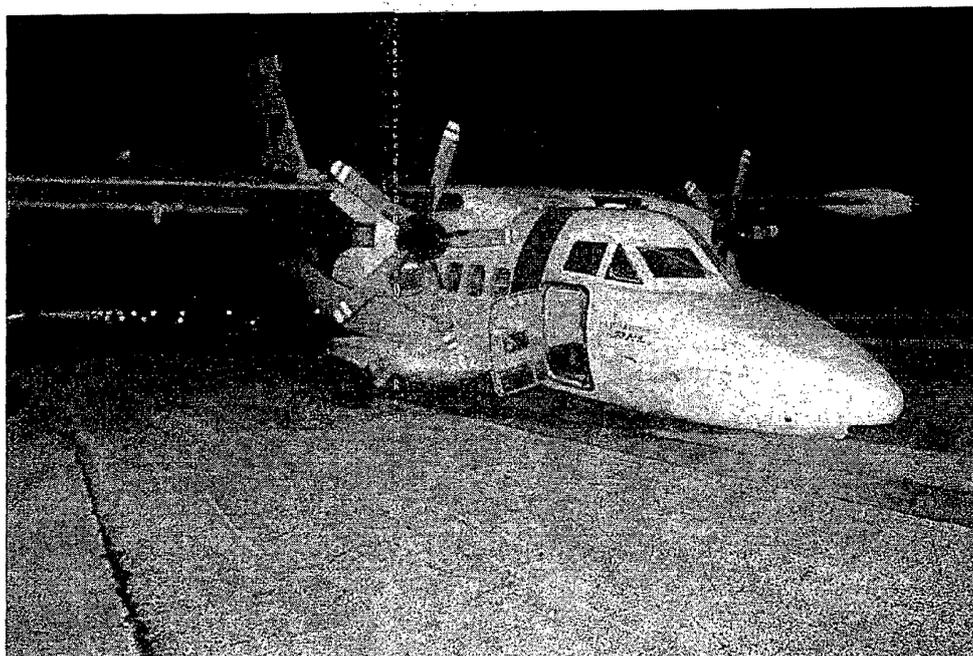
Il Let 410 E7-WDT ripreso, sulla pista dell'aeroporto di Ancona Falconara, subito dopo l'incidente.

Dalle evidenze già acquisite (tra cui i dati del FDR³⁴, che è stato letto, nei laboratori ANSV, con il supporto del costruttore Speel Praha Ltd) è stato possibile rilevare fattori di carico elevati (3,9 g) nei contatti con la pista occorsi durante i rimbalzi.

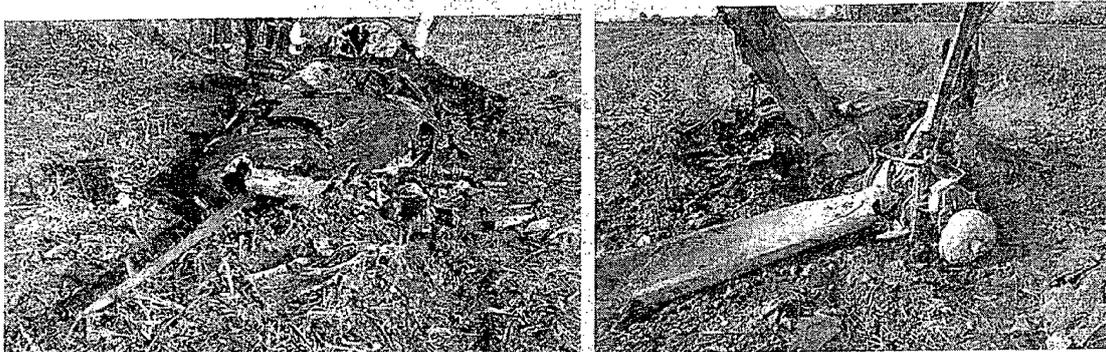
Alcune delle parti più significative del felitto dell’AW609: a sinistra il muso, a destra uno dei rotori.

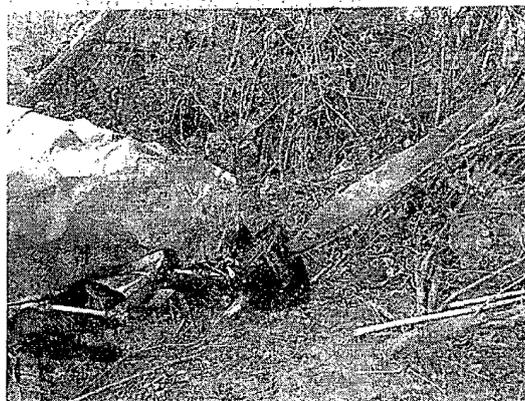
L'elica con danni compatibili con un regime di rotazione nullo.

Il pilota, pochi istanti dopo l'involo, ad una altezza stimata nell'ordine di circa 90 piedi e ad una velocità di circa 80 nodi, udiva un rumore sordo, proveniente dal motore, seguito da fuoriuscita di fumo dal vano motore. Il pilota percepiva una totale perdita di potenza. L'aereo iniziava a decelerare e a perdere quota, sfondava la rete di recinzione aeroportuale ed impattava il bordo di un canale. Le evidenze risultanti dal contatto dell'elica con il suolo indicano una assenza di rotazione della medesima.
